# 长沙市天心区力高凤凰新天“9·29”一般 车辆伤害事故调查报告

经调查认定，天心区“9·29”车辆伤害事故是一起一般生产安全责任事故。

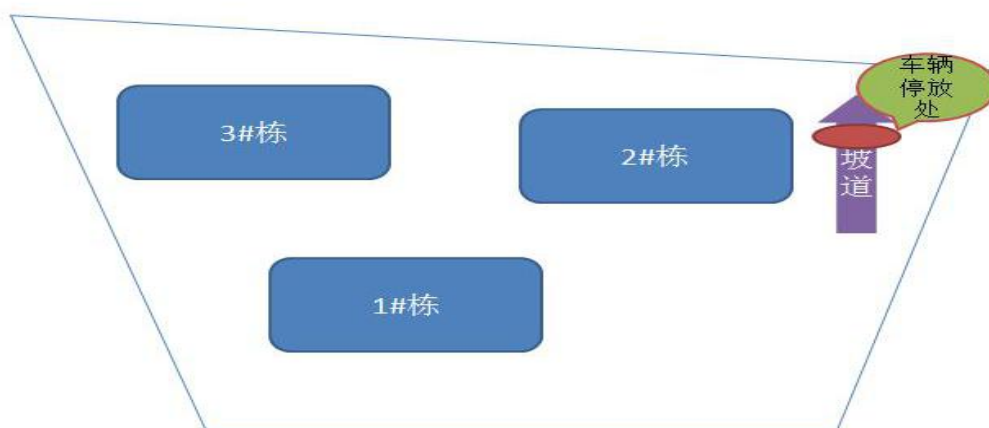
经现场勘查，“9·29”一般车辆伤害事故地点为力高凤凰新天工地 2#栋的西北角。道路性质为水泥路面，路面宽度约 7 米，南北走向，南高北低呈斜坡状，由北往南方向为上坡，平均坡度约为 12.2 度，最大坡度约为 18 度。

“9·29”车辆伤害事故现场示意图

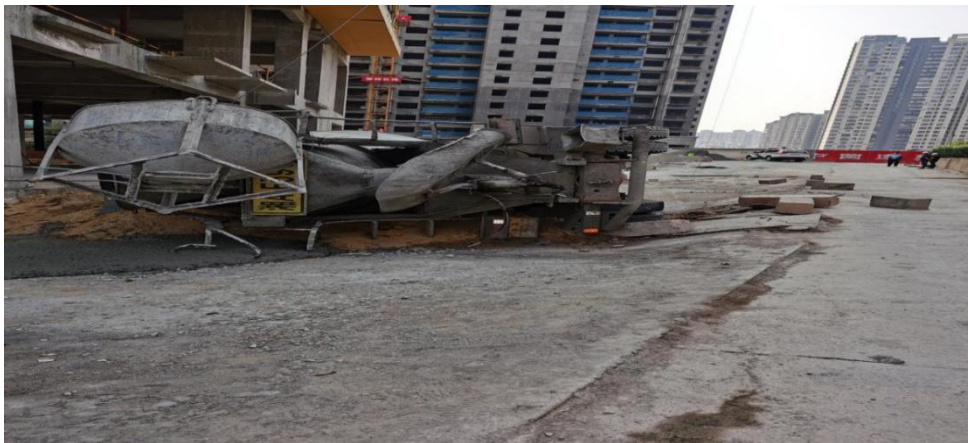
事故发生后，经现场勘查湘 AF5969 号重型特殊结构货车驻车制动操作装置处于关闭状态。

“9·29”车辆伤害事故现场照片（一）

长沙县北山镇浩安运输经营部驾驶员殷建伏驾驶混凝土搅拌车（车牌号湘 AF5969）在坡道（坡度约为 12 度）上停车时，未有效采取驻车制动措施（在车辆的前后轮胎垫楔防滑三角木等防溜车措施，经现场勘查驻车制动操作装置处于关闭状态），搅拌车在发动机的震动作用和惯性作用下，自动向后下坡方向滑行溜车，从而导致事故发生。

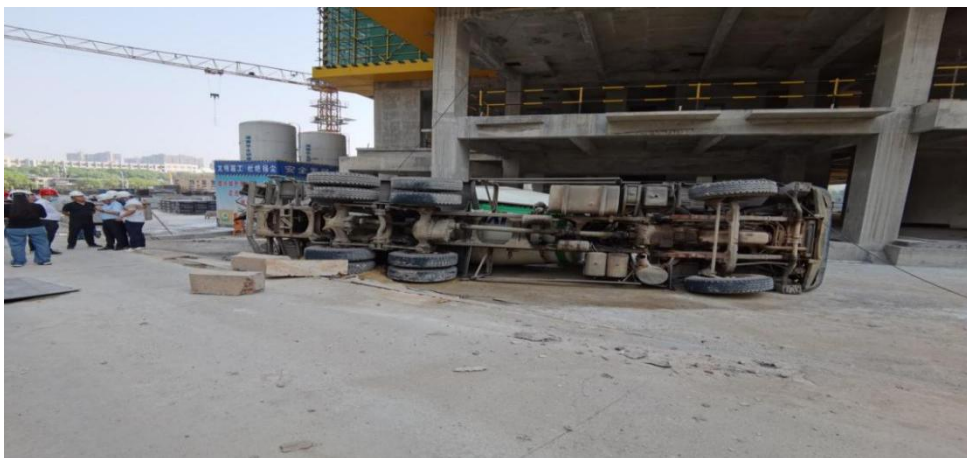
“9·29”车辆伤害事故现场照片（二）
