天心暮云“5·27”一般道路交通事故 调查报告

天心区政府事故调查组
2023年7月

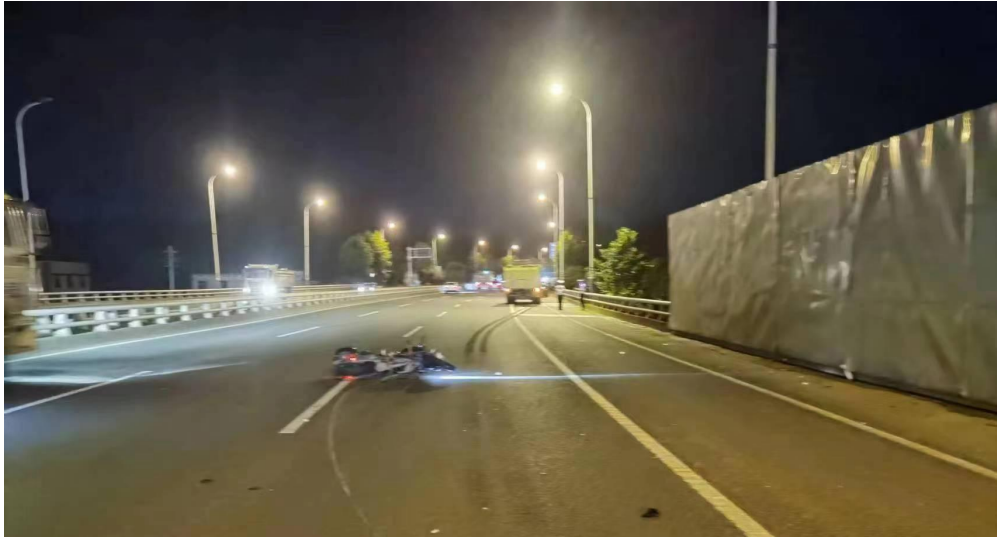
事故现场图

现场留有湘 AT2581 号重型自卸货车、湘 B02496 号普通二轮摩托车及何某、黎某倒地痕迹；湘 AT2581 号重型自卸货车停放于右侧车道，车头朝南偏西，右侧前轮距芙蓉南路西侧非机动车道与人行道之间实线为 0 米，距路中隔离墩 13.3 米，距倒地二轮摩托车 4.54 米；湘 B02496 普通二轮摩托车倒于湘 AT2581 重型自卸货车后侧，车头朝南偏西，车身距芙蓉南路西侧非机动车道与人行道之间实线 4.7 米；现场地面何某倒地头部朝南偏西，距西侧非机动车道与人行道之间实线 2.6 米，现场地面黎某倒地头部朝北偏东，头部距西侧非机动车道与人行道之间实线为 0.4 米；地面有摩托车倒地刮痕，起始点距芙蓉南路西侧非机动

车道与人行道之间实线 3.2 米，距摩托车倒地位置 3.8 米。

(1) 湘 AT2581 号重型自卸货车右前部与湘 B02496 号二轮摩托车左后部发生过刮碰；湘 AT2581 重型自卸货车右后轮与人体发生过碾压；
