天心暮云“5·27”一般道路交通事故 调查报告

天心区政府事故调查组

2023年7月

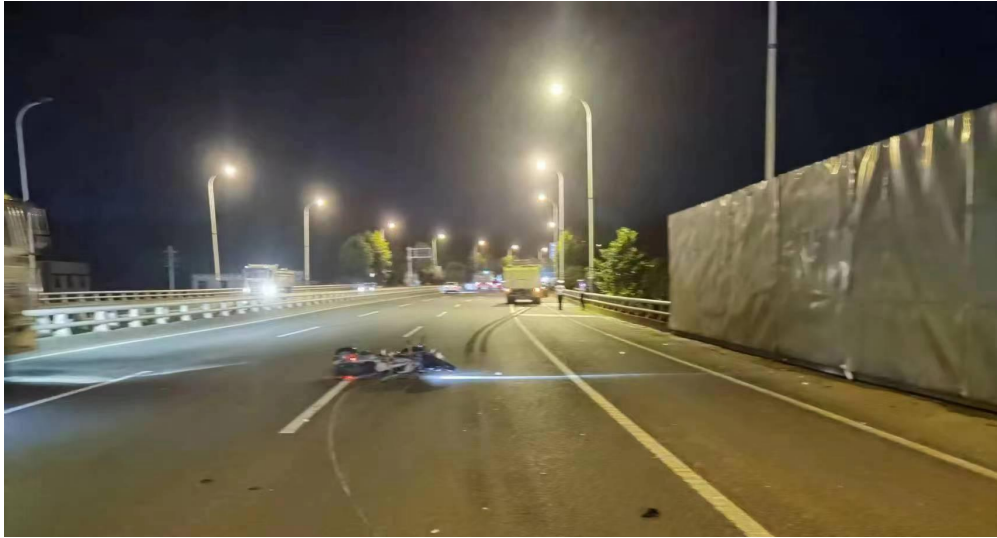
事故现场图

现场留有湘 AT2581 号重型自卸货车、湘 B02496 号普通二轮摩托车及何某、黎某倒地痕迹；湘 AT2581 号重型自卸货车停放于右侧车道，车头朝南偏西，右侧前轮距芙蓉南路西侧非机动车道与人行道之间实线为 0 米，距路中隔离墩 13.3 米，距倒地二轮摩托车 4.54 米；湘 B02496 普通二轮摩托车倒于湘 AT2581 重型自卸货车后侧，车头朝南偏西，车身距芙蓉南路西侧非机动车道与人行道之间实线 4.7 米；现场地面何某倒地头部朝南偏西，距西侧非机动车道与人行道之间实线 2.6 米，现场地面黎某倒地头部朝北偏东，头部距西侧非机动车道与人行道之间实线为 0.4 米；地面有摩托车倒地刮痕，起始点距芙蓉南路西侧非机动

车道与人行道之间实线 3.2 米，距摩托车倒地位置 3.8 米。
