天心林科大老旧小区改造项目“9·19” 非生产安全事故调查报告

天心区政府事故调查组

2023年11月

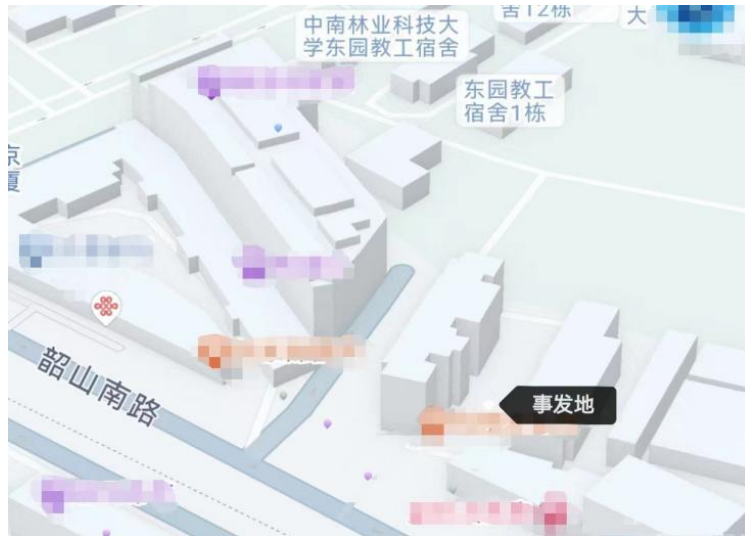
图1 事故现场方位图

事发地点位于项目林校片区（原湖南林业学校，近韶山南路）8#栋与7#栋之间（两栋因地势原因不相通，有约3m高挡土墙隔离），靠近8#栋东北角。

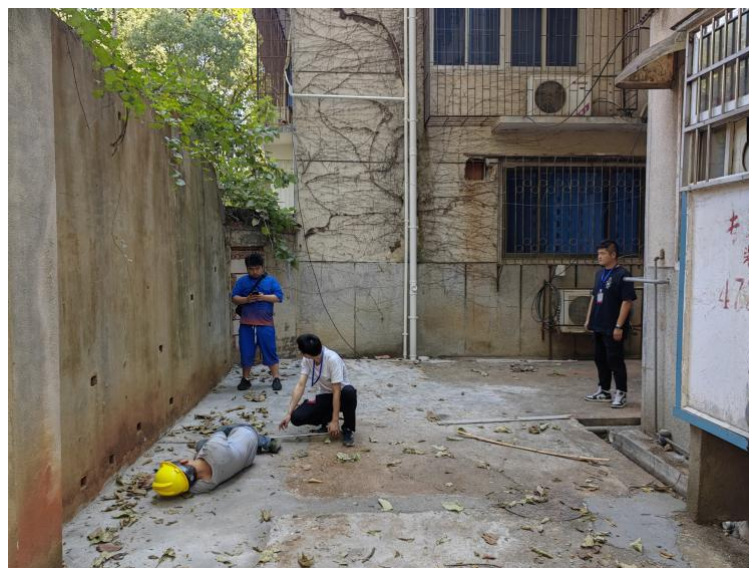
图2 事发场景还原图

事故现场位于楼阴处三面封闭空地，周边植被茂密，环境静谧凉爽，改造前挡土墙根有一宽约 0.5 米的条状花池。据第一目击者陈述，死者杨某某被发现地点位于花池旁，距离挡土墙边线约 0.8 米，距离东侧楼面约 4.5 米，距离南侧楼面约 3.6 米。事发当日长沙天气晴，最高温度 34℃。

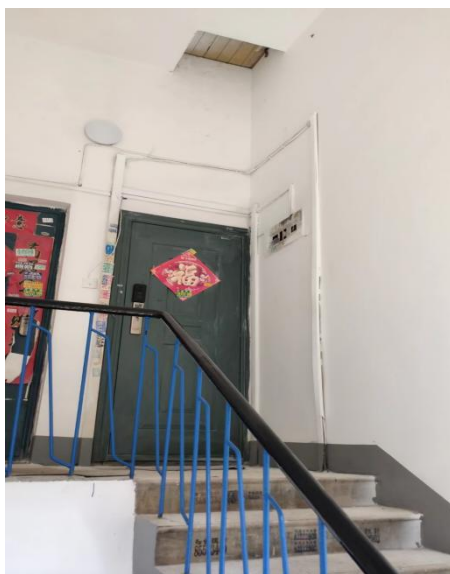
图4 事发地旁8#栋顶层

4. 根据现场勘察情况，死者被发现处属于开放空间，无密闭风险；且临近的8#栋宿舍为老式住宅楼，无法直接登顶（顶层楼道有一距地面近3米带锁洞口，需架设楼梯），进一步排除中毒与窒息、高处坠落。
