天心区湘府路隧道“11·13”
一般道路交通事故
调查报告

天心区政府事故调查组

2024年2月

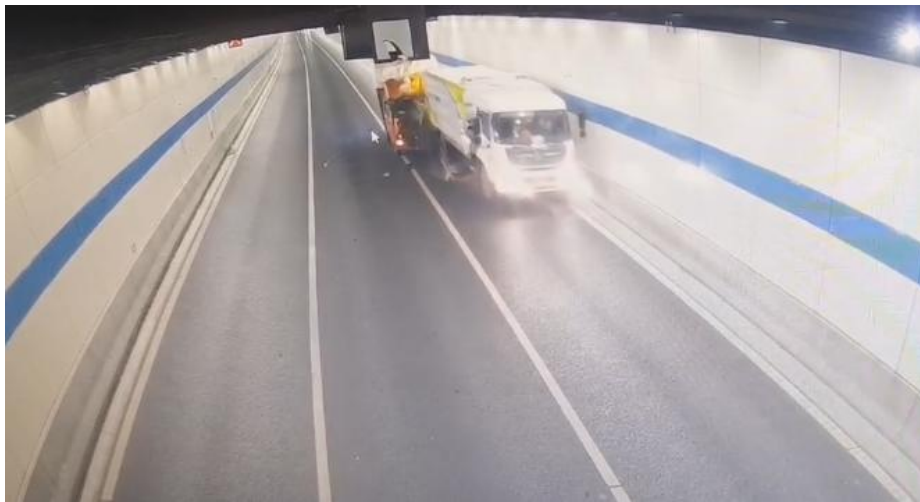
图1 事发瞬间天网截图

2023年11月13日00时08分许，徐某某驾驶湘BU0280轻型厢式货车自望城出发返回株洲，途径湘府路隧道由西往东直行，恰遇周某某驾驶湘AN6707重型载货专项作业车沿湘府路隧道由西往东正常作业。因徐某某驾驶车辆超过限速标志标明的时速行驶时未与前车保持必要的安全车距，未确保行车安全，导致湘BU0280轻型厢式货车追尾湘AN6707重型载货专项作业车，造成徐某某受伤、车辆受损，伤者徐某某经抢救无效于2023年11月13日2时43分死亡。

1. 湘 BU0280 号轻型厢式货车前部与湘 AN6707 号重型载货专项作业车右后部发生过碰撞；

2. 湘 BU0280 号轻型厢式货车在临近事故时的行驶速度为 62.7KM/H；

3. 湘 AN6707 号重型载货专项作业车在临近事故时的行驶速度为 10.43KM/H，此路段限速为 60KM/H；

经过分析现场天网视频，徐某某驾驶车辆超速行驶，未保持安全车距，未对前方车辆进行避让，导致追尾前方正常作业的重型载货专项作业车^[2]。

（一）进一步打击各类交通违法行为。公安交警、交通运输部门要进一步加强道路的巡逻管控，加大对货运等重点车辆的检查力度，严厉打击和整治货车交通违法行为，全力预防各类道路交通事故的发生。

（三）进一步加强车辆驾乘人员管理。根据车辆性质扩大执法监督覆盖面，加强货运行业从业人员的安全教育和培训，督促货运企业落实主体责任，强化从业人员的安全教育和培训，保证从业人员掌握本岗位的安全操作技能，知悉自身在安全生产方向的责任和义务。
