# 天心暮云“1·11”一般道路交通事故 调查报告

天心区政府事故调查组

2023年5月

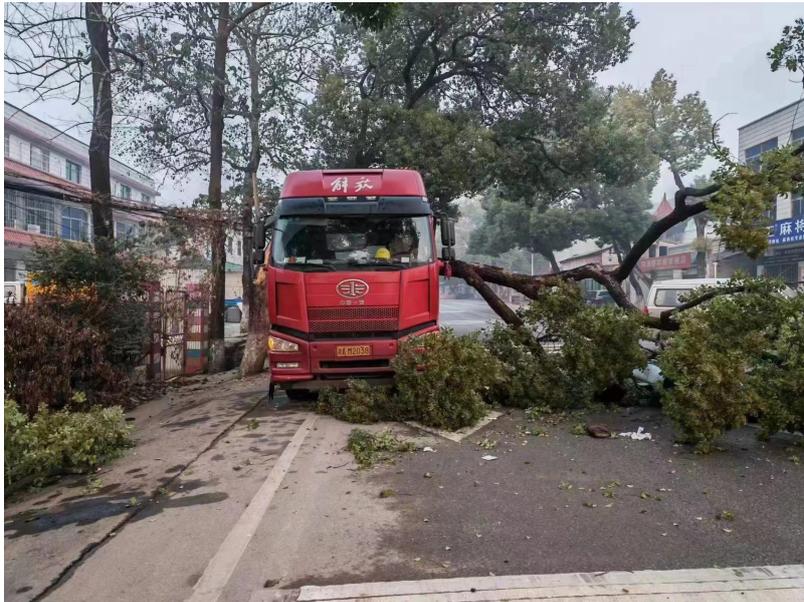
事故现场图

湘 AM2038 号重型半挂牵引车及湘 AR613 挂重型普通半挂车停放在现场，车头朝南，其右侧前后轮在车道线外，距道路边线均为 0.4 米，所载集装箱右前上部有明显挂痕；长沙 0683636 号二轮电动车倒在现场，车头朝南偏东，后轮距道路边线 4.1 米，车载后备箱损坏严重，伤者倒地处在有少许血迹，距道路边线 4.4 米；绿化树木断裂处距地面高约 2.3 米，树桩距道路边线 1.7 米。现场无移动痕迹。

根据湖南省迪安司法鉴定中心《司法鉴定意见书》湘迪司鉴中心[2023]痕（交）鉴字第22号证实：湘AM2038（湘AR613挂）汽车列车集装箱右前部与事故现场行道树发生过碰撞；倾倒过程中的行道树与长沙0683636号电驱动二轮车发生过碰撞；

根据企业法定代表人**蔡某杰**口述：肇事车辆装载集装箱后高为4.26m（超出《汽车、挂车及汽车列车外廓尺寸、轴荷及质量限值》（GB1589-2016）规定的4m限制）。

据事发路段天网监控显示：2023年1月11日7时22分50秒，**蔡某**驾驶湘AM2038号重型半挂牵引车牵引湘AR613挂重型普通半挂车进入画面；7时22分59秒，湘AM2038车所载集装箱与绿化树发生碰刮，同时，**严某立**驾驶长沙0683636的二轮电动自行车进入画面；7时23分2秒，被撞绿化树断裂倾倒并砸中刚好骑车经过的**严某立**。
